Tribunale di Milano

PROCEDURA DI ESECUZIONE IMMOBILIARE

RG. 2744/2017

RELAZIONE DI STIMA

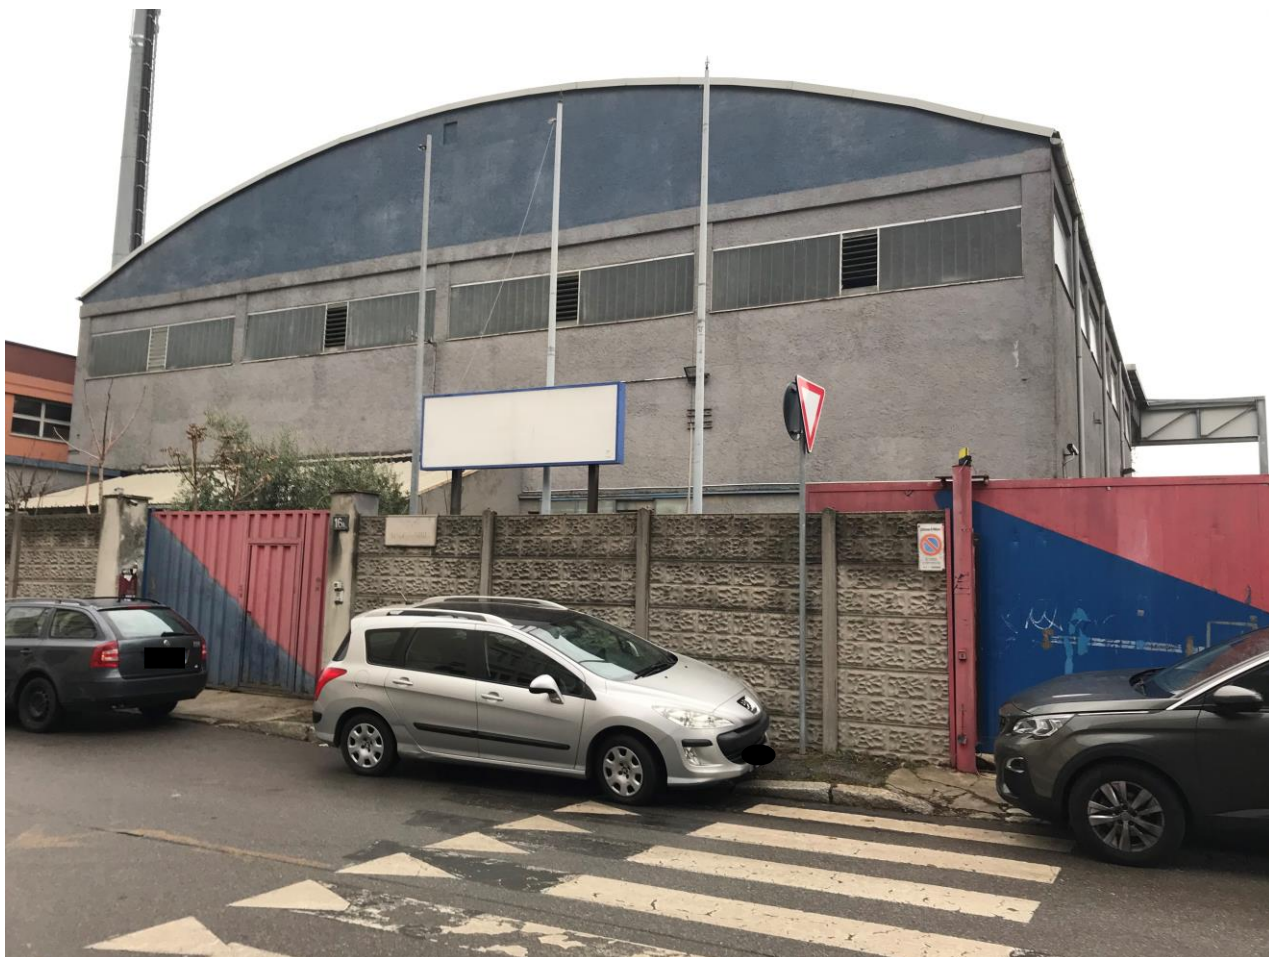
In Comune di Milano via Privata Venezia Giulia 16/A (zona Roserio), unità immobiliare composta da capannone, tettoie, zona uffici e servizi, vasta area lastricata con la presenza di una pesa e area a verde.

Il fabbricato complessivamente, dal sommario esame a semplice vista, si presenta in condizioni di manutenzione e di conservazione pessime. L'interno del capannone e della zona retrostante, sotto la tettoia, nonché l'area lasciata a verde è completamente ingombra di rifiuti e detriti di ogni specie, compreso rifiuti pericolosi.
